# A progressiva destruição das praias brasileiras

Perda ou acúmulo de areia e lama desfigura 60% do litoral brasileiro

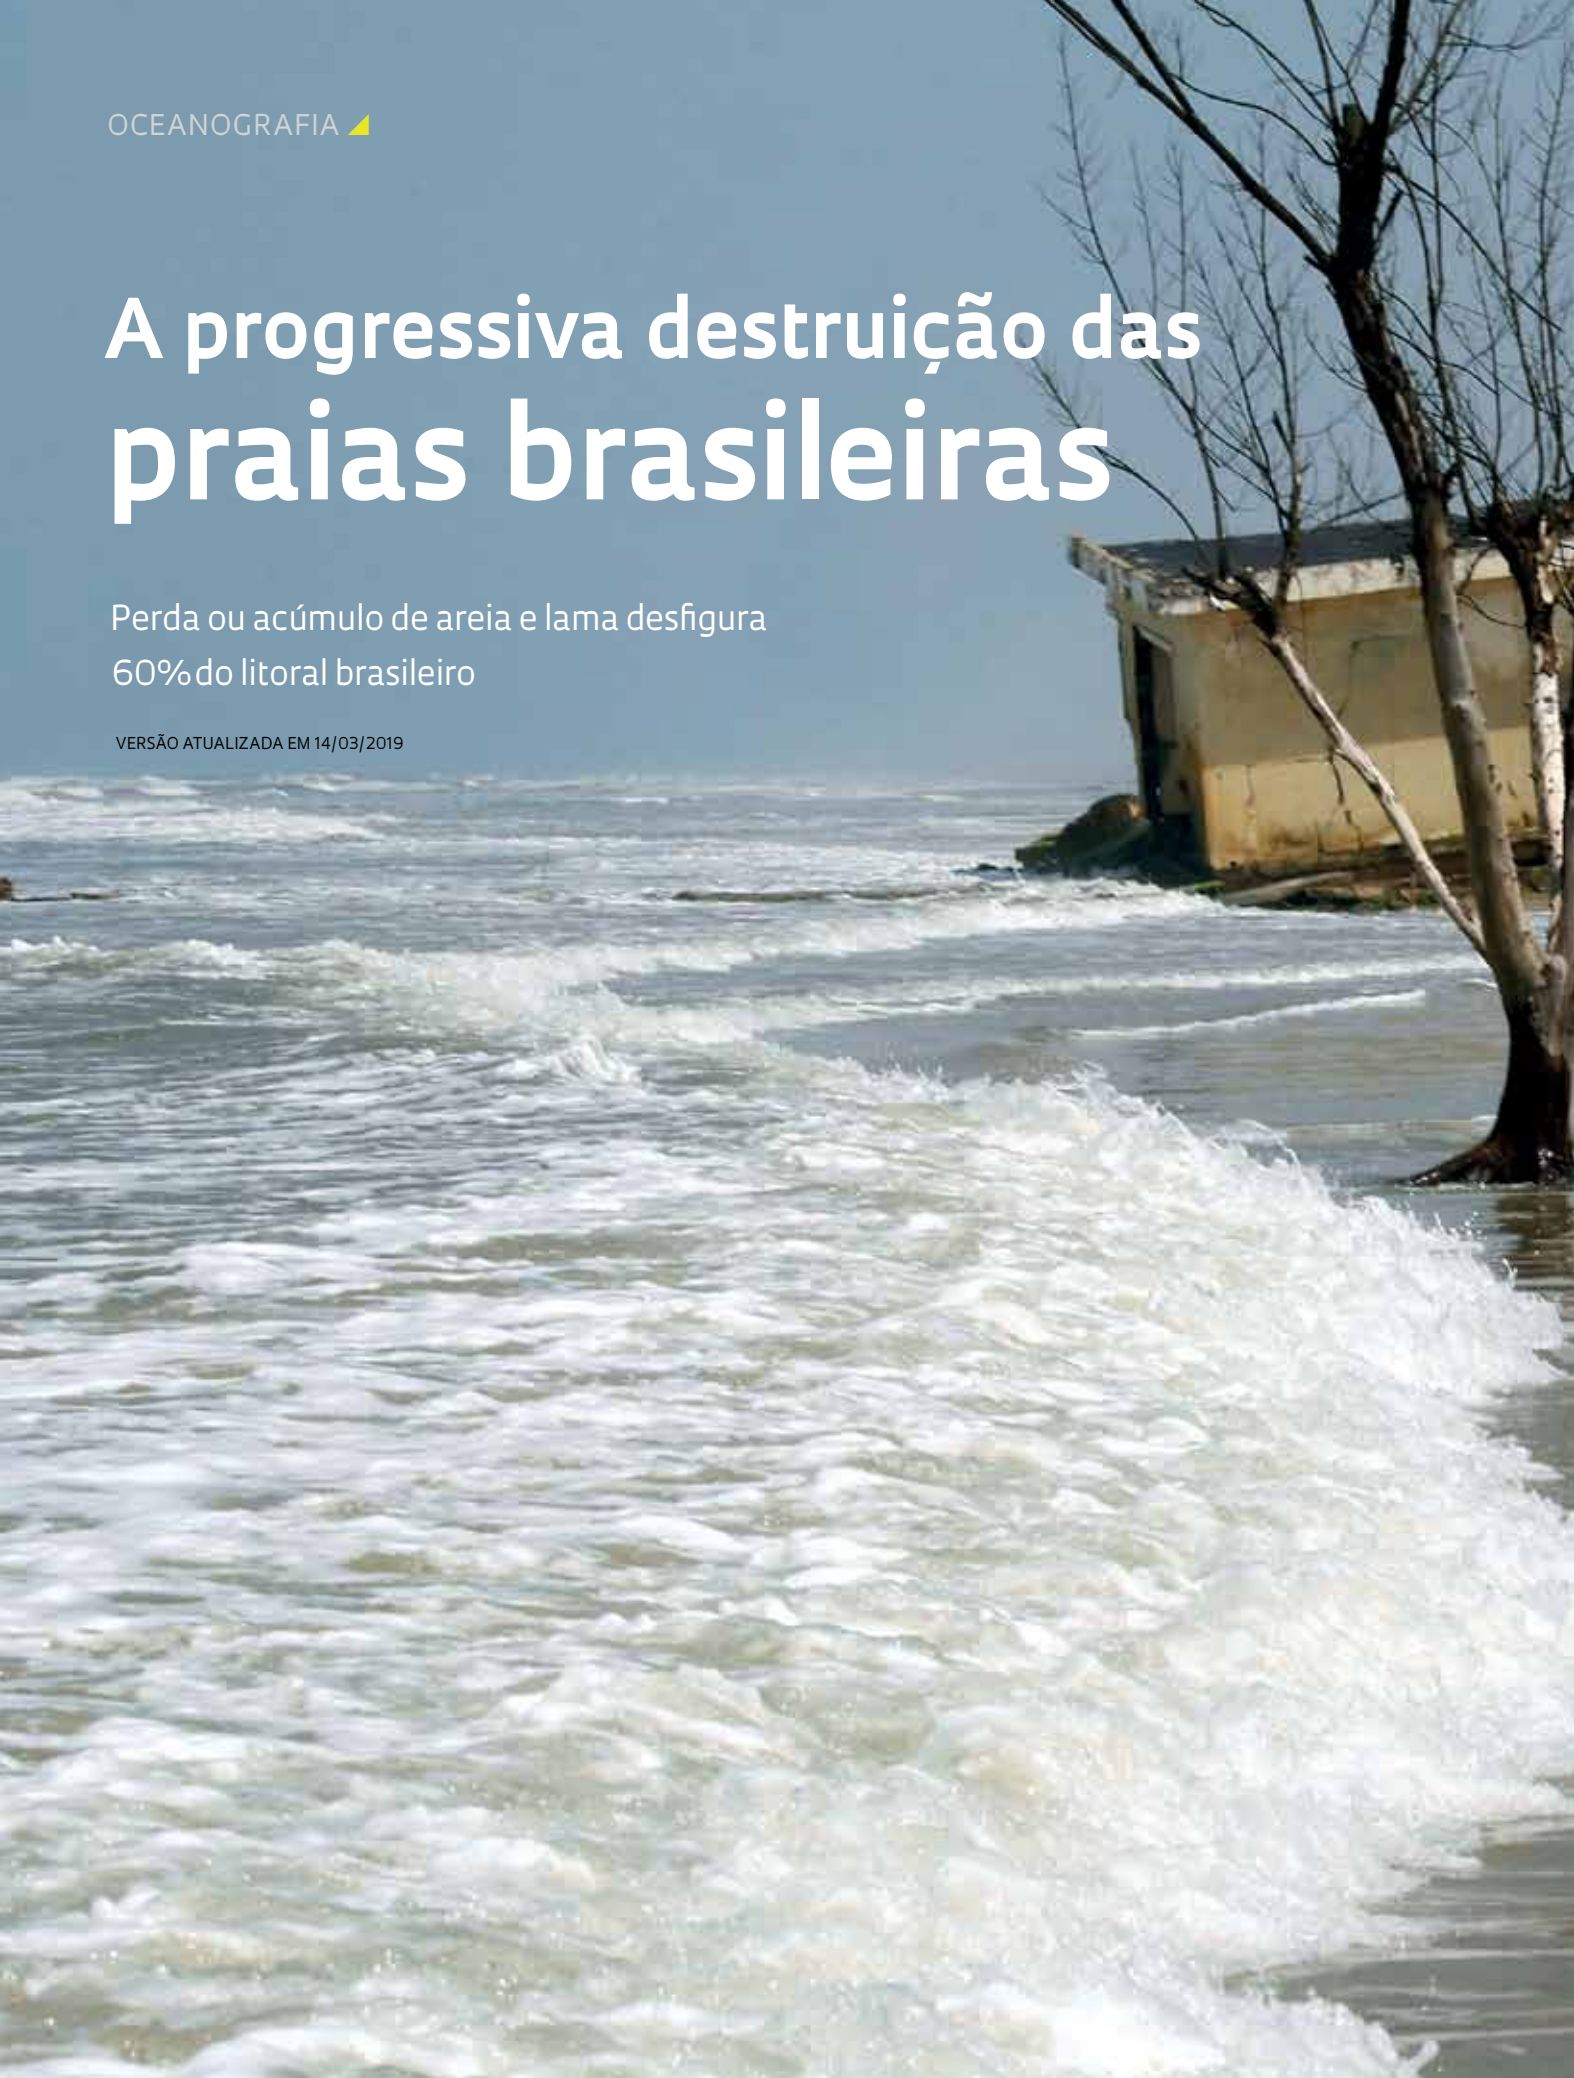
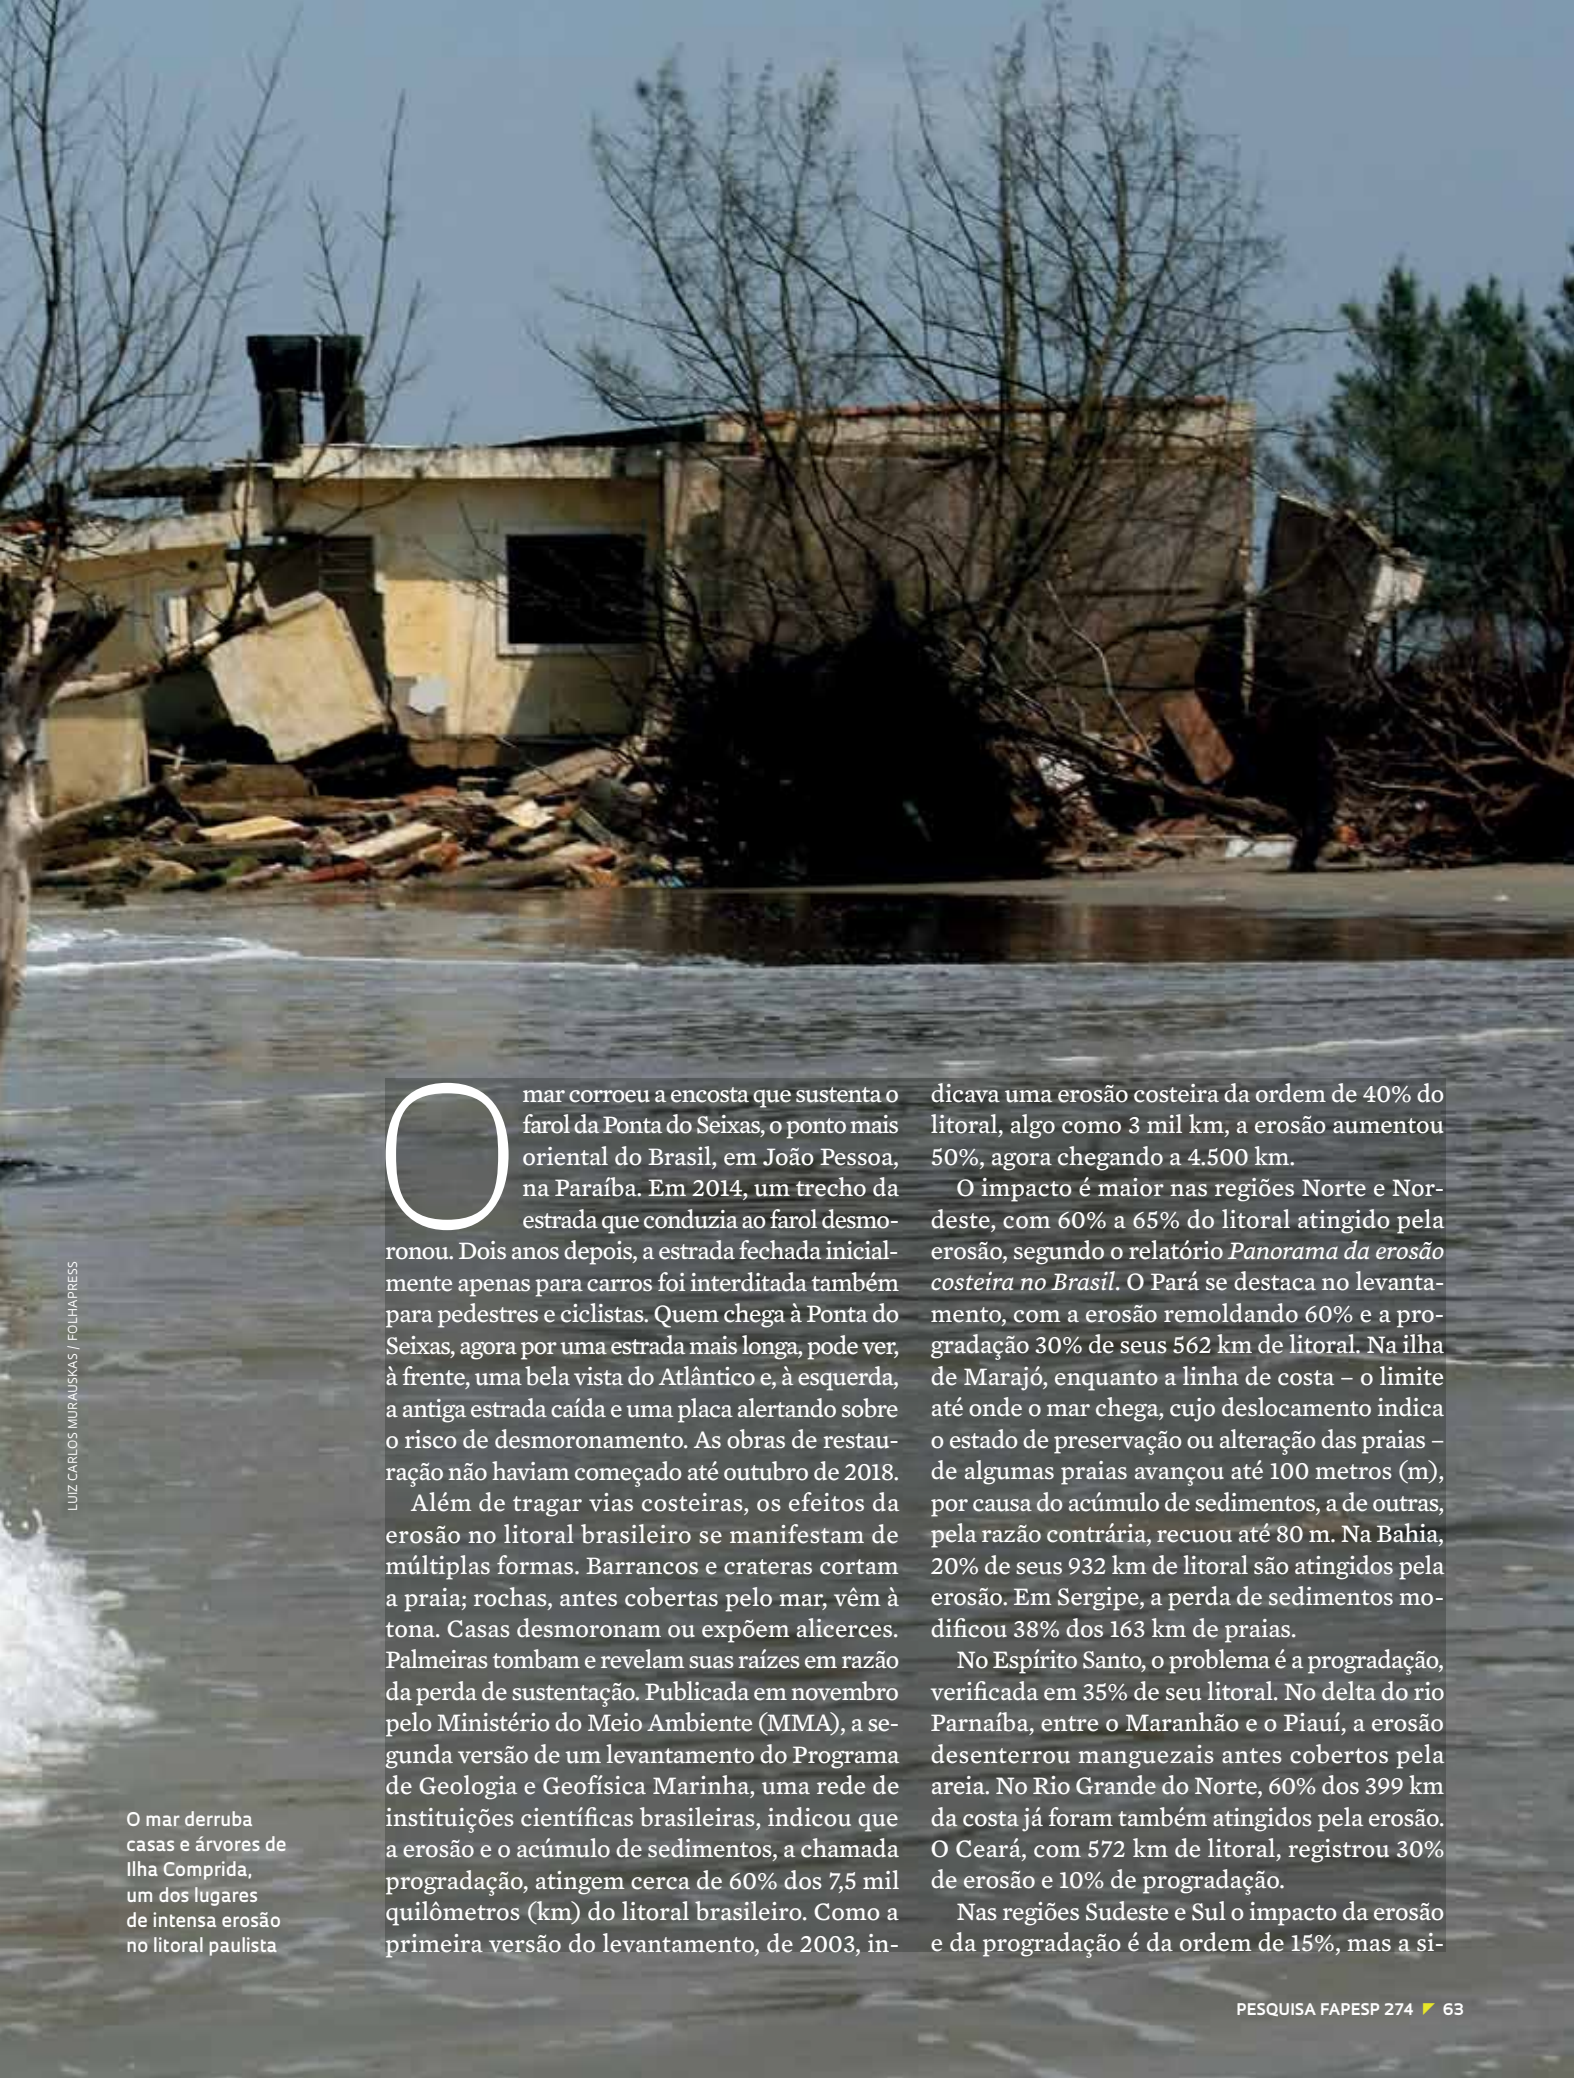
O mar derruba casas e árvores de Ilha Comprida, um dos lugares de intensa erosão no litoral paulista

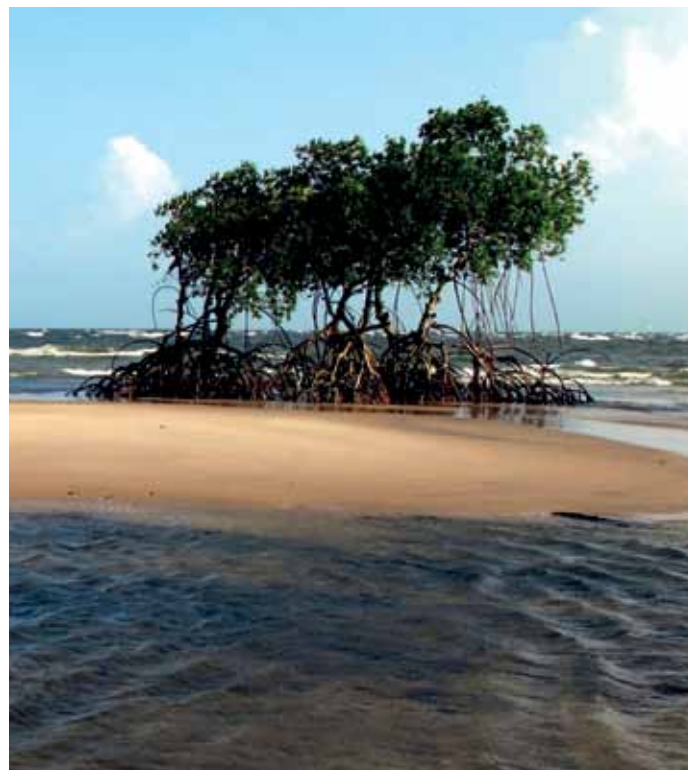
Na ilha de Marajó, praias como esta perdem areia e árvores com o avanço do mar

O impacto é maior nas regiões Norte e Nordeste, com 60% a 65% do litoral atingido pela erosão, segundo o relatório *Panorama da erosão costeira no Brasil*. O Pará se destaca no levantamento, com a erosão remoldando 60% e a progradação 30% de seus 562 km de litoral. Na ilha de Marajó, enquanto a linha de costa – o limite até onde o mar chega, cujo deslocamento indica o estado de preservação ou alteração das praias – de algumas praias avançou até 100 metros (m), por causa do acúmulo de sedimentos, a de outras, pela razão contrária, recuou até 80 m. Na Bahia, 20% de seus 932 km de litoral são atingidos pela erosão. Em Sergipe, a perda de sedimentos modificou 38% dos 163 km de praias.

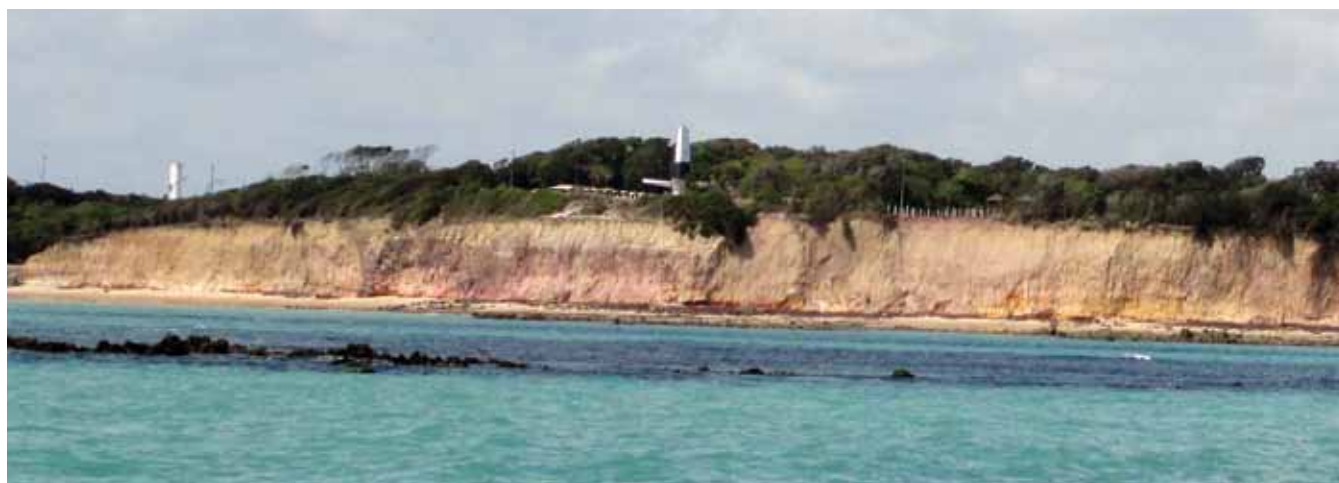
A encosta que sustenta o farol da Ponta do Seixas, em João Pessoa, sofre erosão contínua

O mar corroeu a encosta que sustenta o farol da Ponta do Seixas, o ponto mais oriental do Brasil, em João Pessoa, na Paraíba. Em 2014, um trecho da estrada que conduzia ao farol desmoronou. Dois anos depois, a estrada fechada inicialmente apenas para carros foi interditada também para pedestres e ciclistas. Quem chega à Ponta do Seixas, agora por uma estrada mais longa, pode ver, à frente, uma bela vista do Atlântico e, à esquerda, a antiga estrada caída e uma placa alertando sobre o risco de desmoronamento. As obras de restauração não haviam começado até outubro de 2018.

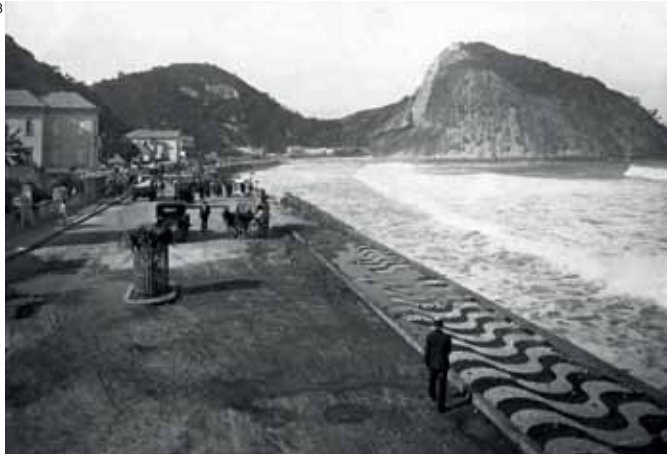
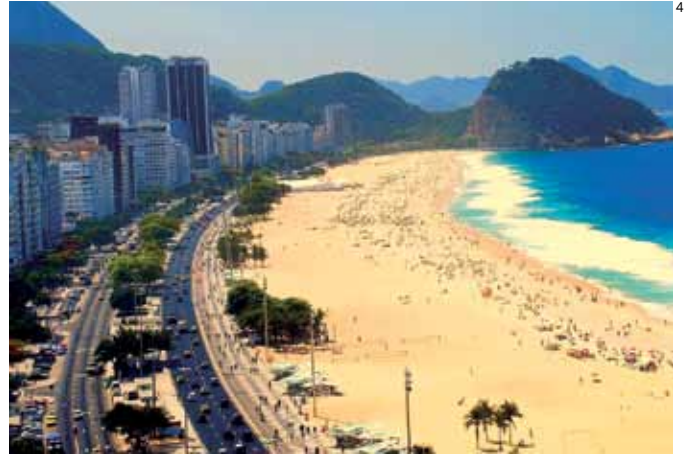
Em 1921, a praia de Copacabana era estreita e o mar invadia a avenida. A ampliação da praia, com areia de áreas próximas, resolveu o problema

O MMA propõe também a valorização das chamadas obras leves, de recomposição de praias com areia, em vez das obras rígidas, que retêm sedimentos e não impedem a erosão. Um exemplo bem-sucedido nesse sentido é a praia de Copacabana, na cidade do Rio de Janeiro, ampliada com areia trazida de áreas vizinhas na década de 1970. Quando a praia e a avenida eram estreitas, o mar batia às portas do hotel Copacabana Palace; hoje está a cerca de 10 m da calçada.
